Avløpstipp Sauland

Miljøvurdering

Skagerak Kraft AS

SEPTEMBER 2011

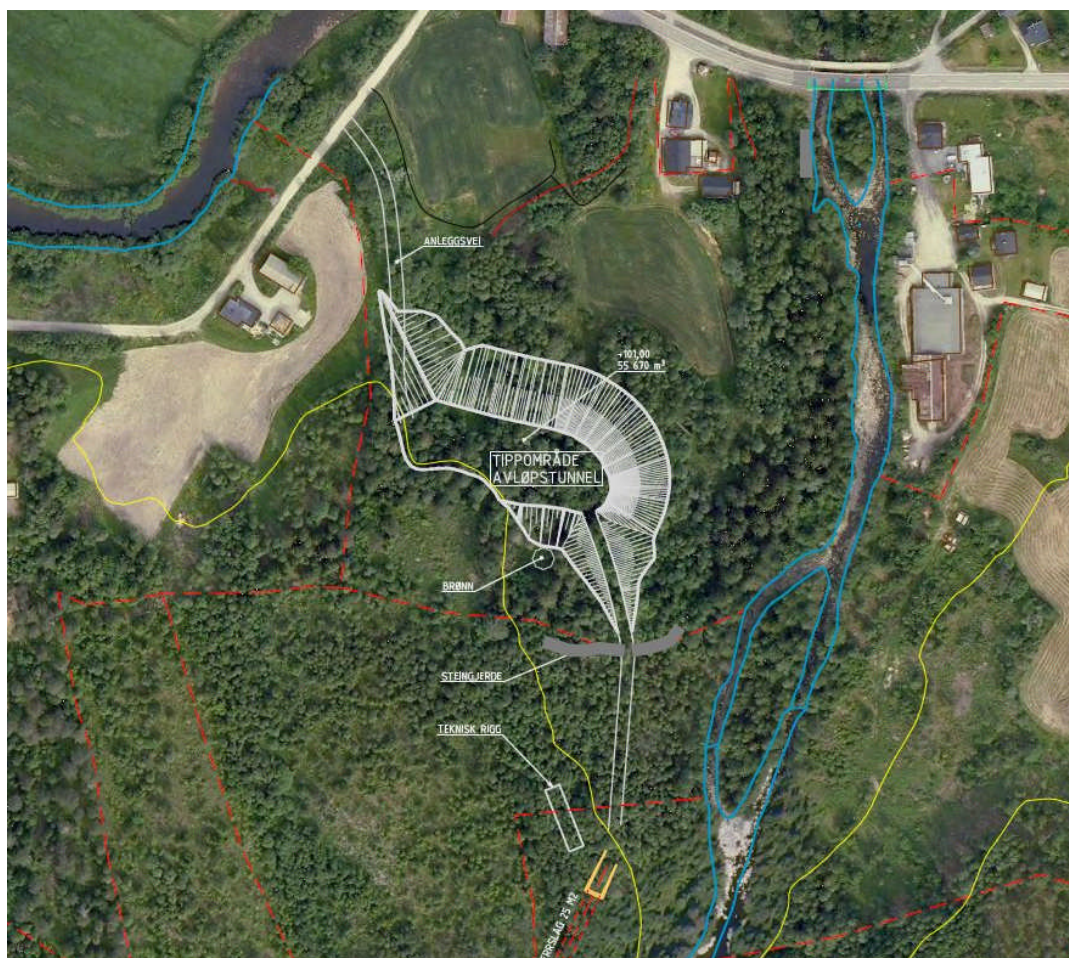
Figur 8. Tiltaksplan for massedeponiet.

Områdene (3) og (4) vil bli kraftig berørt av tiltaket. I dette området vil det deponeres ca. 50.000 m³ med sprengstein. Steinmassene er tenkt deponert nede på flata i det fuktige skogområdet. Omfanget i disse områdene vil være stort da trær i hovedsak vil måtte fjernes og vegetasjonen vil dekkes med steinmasser. Dersom steinen på sikt fjernes og anvendes til andre nyttige formål, vil området i et femtiårsperspektiv kunne restaureres. Hvis massene derimot vil bli liggende vil dette medføre en ny vegetasjonstype i område. Dette fordi steinmasser vil gi en svært god drenering slik at fuktigheten fra bakken vil forsvinne. Årningen av skogen vil medføre at også luftfuktigheten vil synke. Omfanget vurderes til å være stort.
