***KVARTÆRGEOLOGI/
SEDIMENTOLOGI***

***Naturfaglige undersøkelser i
forbindelse med planlagt bygging av
Omnesfossen kraftverk i Hjartdal
kommune***

***Arbeidsrapport nr. 8
1999***

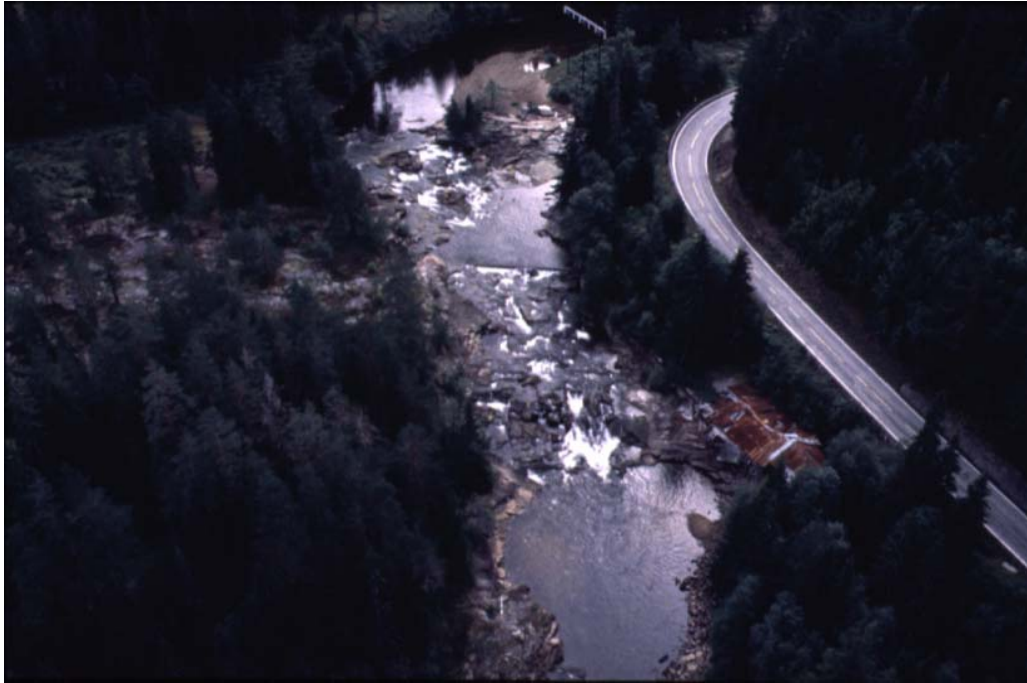
Fig. 3. Hanfoss. Elvestrekning 3

5.1.3 Elvestrekning 3 (fig. 3, 4 og 5)

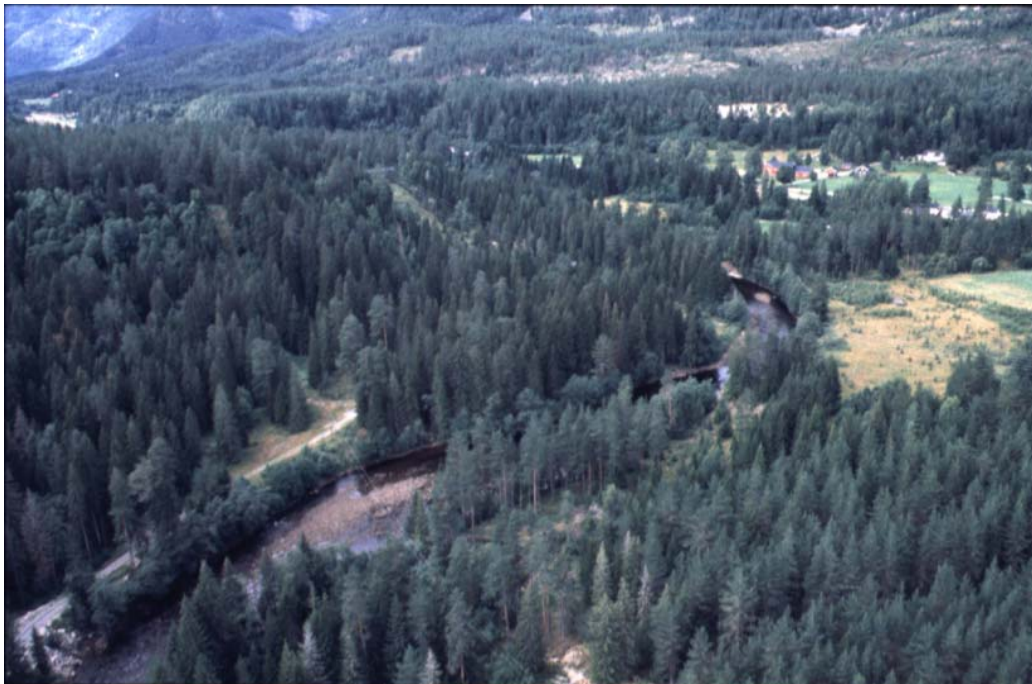
Fig. 4. Elvestrekning 3. Forgreina løp med longitudinelle banker.

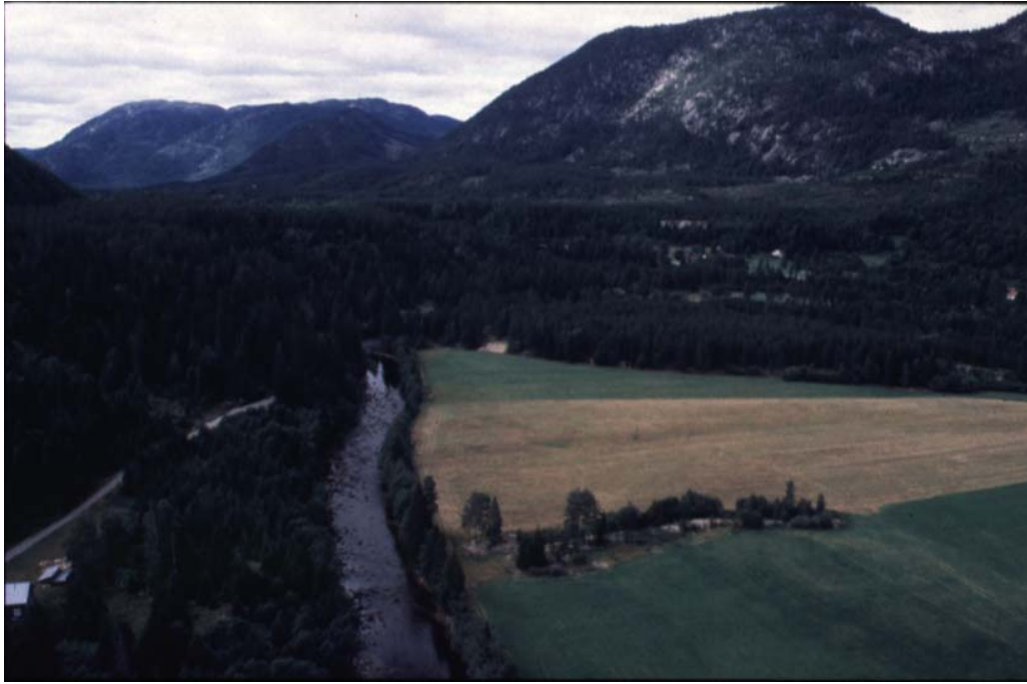
Fig. 5. Elvestrekning 3. Rett løp.

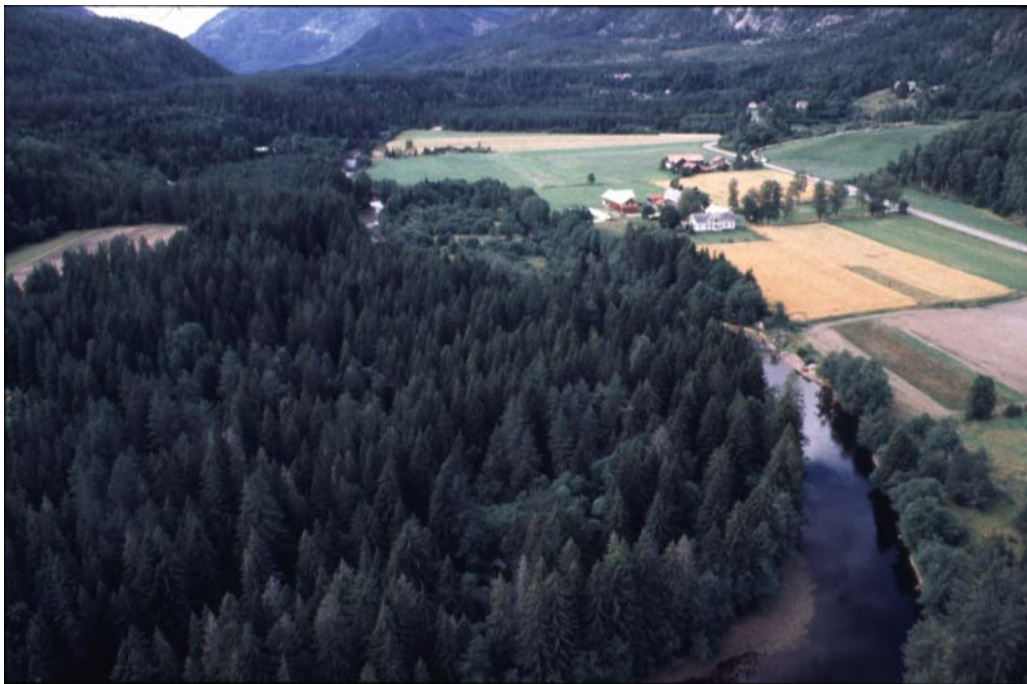
Fig. 6. Stor trebevokst banke (Mosebøøya). Forgreina elv, elvestrekning 4.

5.1.4 Elvestrekning 4 (fig. 6)

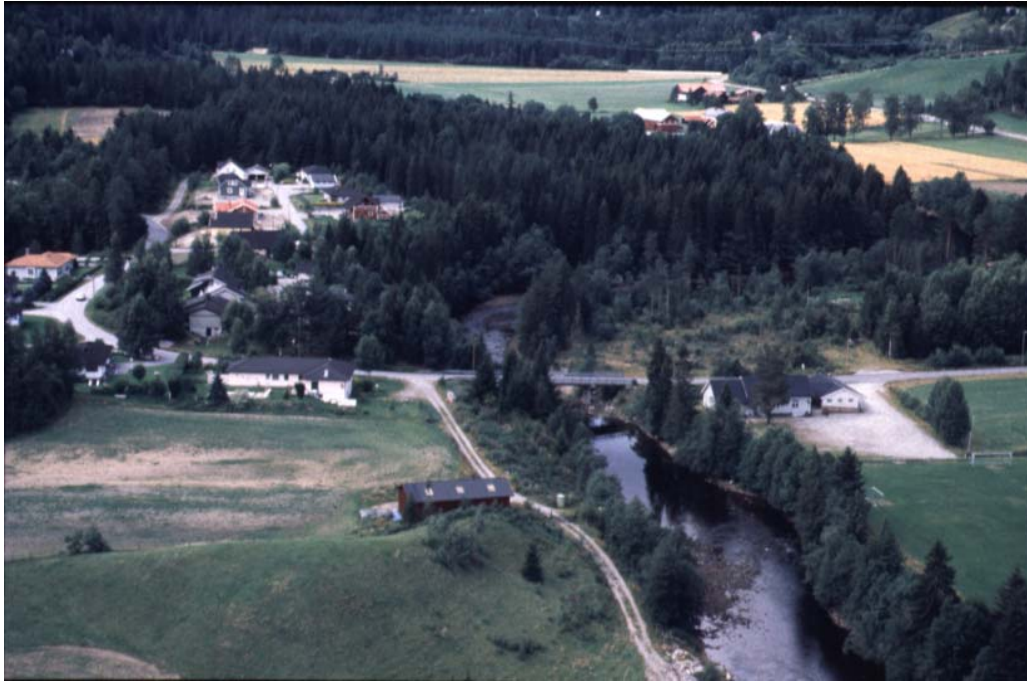
Fig. 7. Rettstrekning i elvestrekning 5.

5.1.5 Elvestrekning 5 (fig. 7)

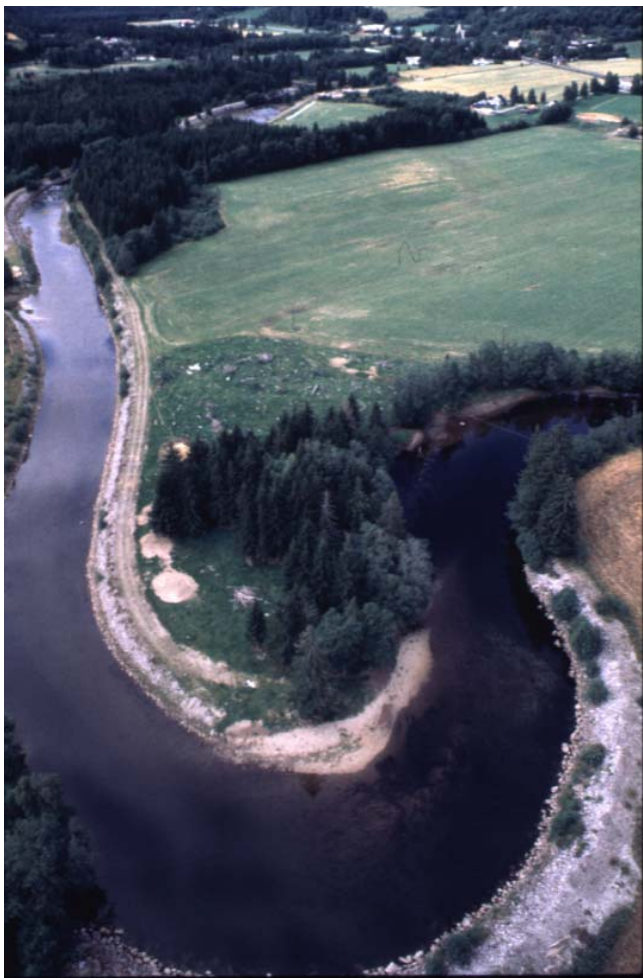
Fig. 8. Meandersving med elvenesbanke. Elvestrekning 7. Bak ser vi elvestrekning 6 med elveforbygning.

5.1.6 Elvestrekning 6 (fig. 8)

5.1.7 Elvestrekning 7 (fig. 8 og 9)

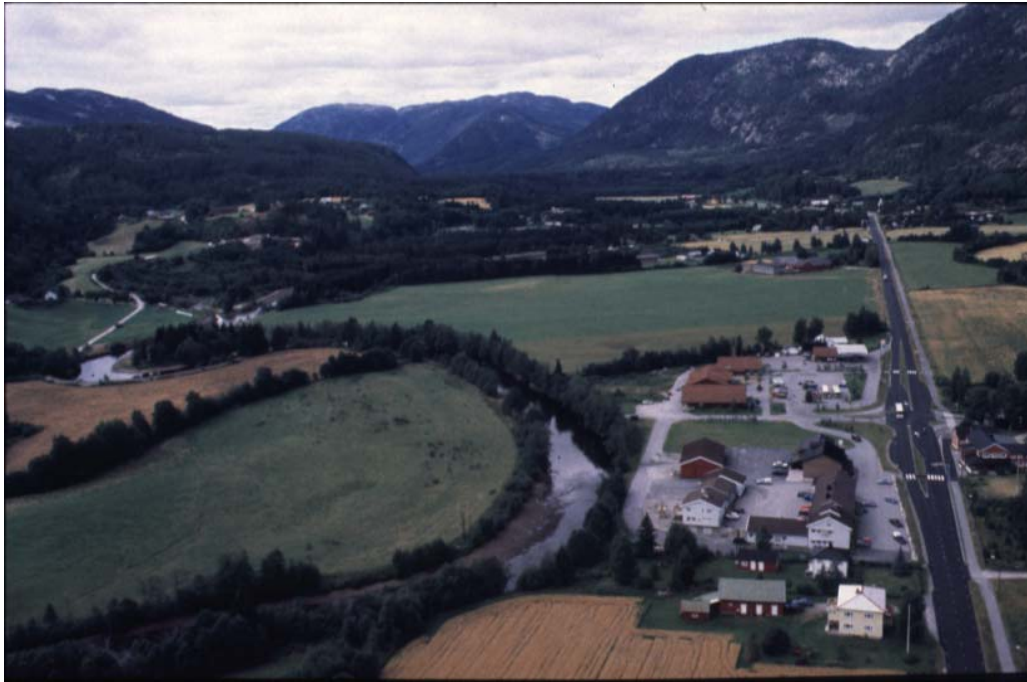
Fig. 9. Meandersving ved Herredshuset, Sauland sentrum. Elvestrekning 7.

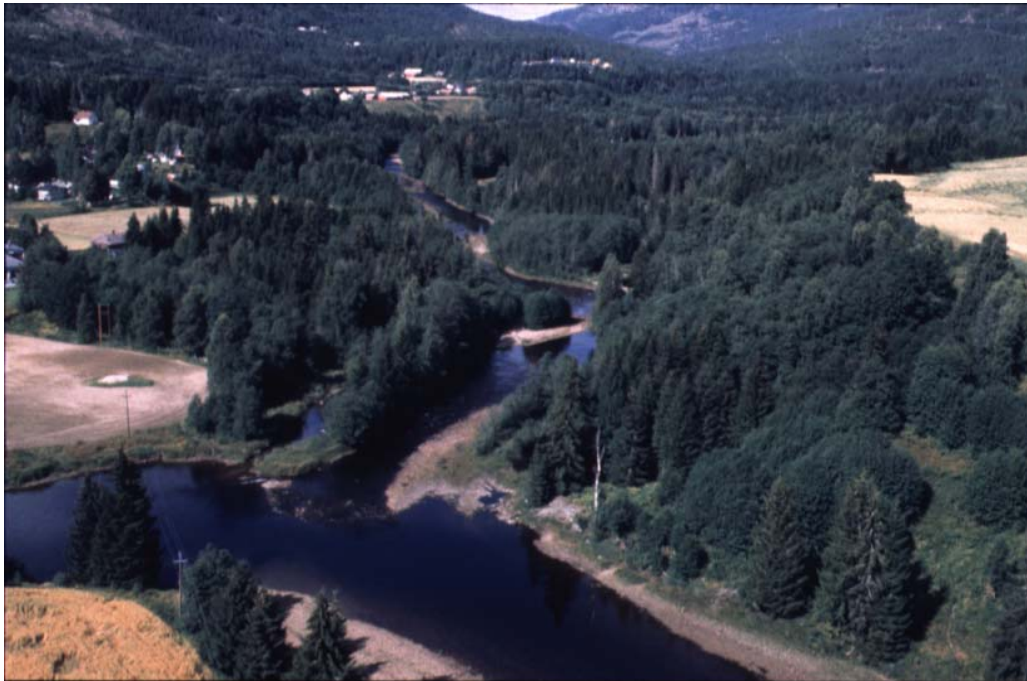
Fig. 10. Elvemøtet Hjartdøla (fra venstre) / Skogsåa. Elvestrekning 8.

5.1.8 Elvestrekning 8 (fig. 10)

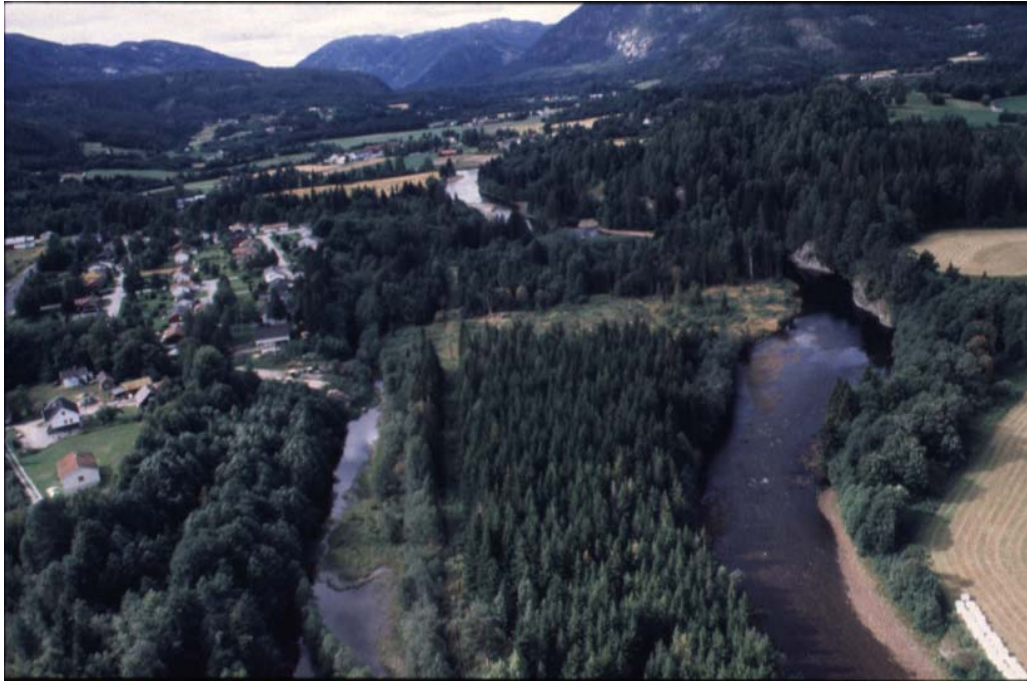
Fig. 11. Elveløp med sidebanker (diagonalbanker). Elvstrekning 9.

5.1.9 Elvestrekning 9 og 10 (fig. 11 og 12)

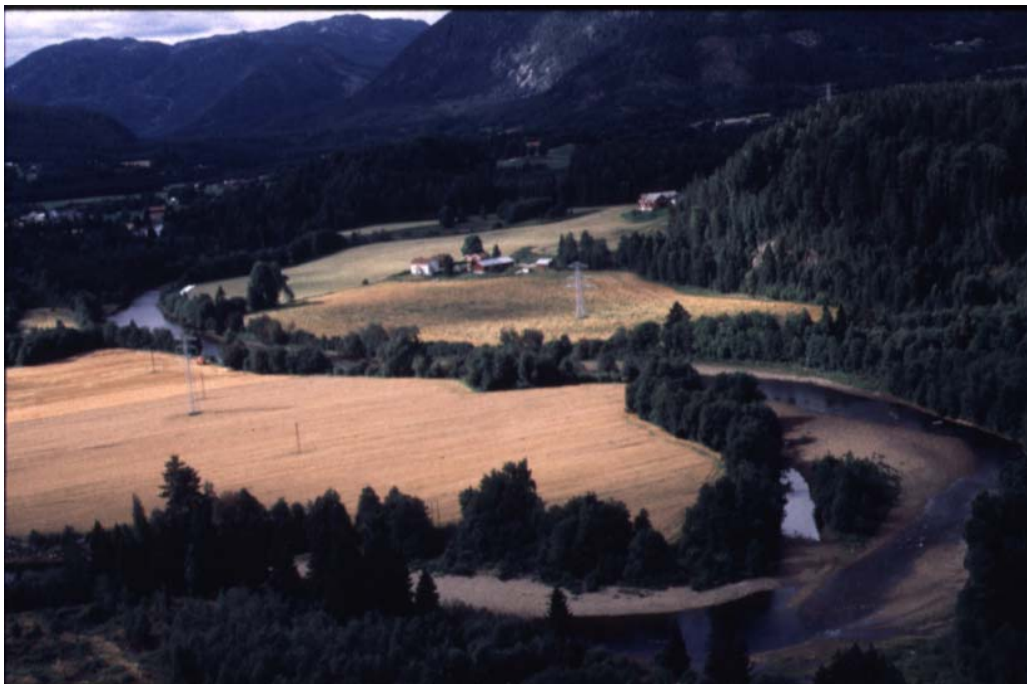
Fig. 12. Meandersving med elvenesbanke. Elvstrekning 10.

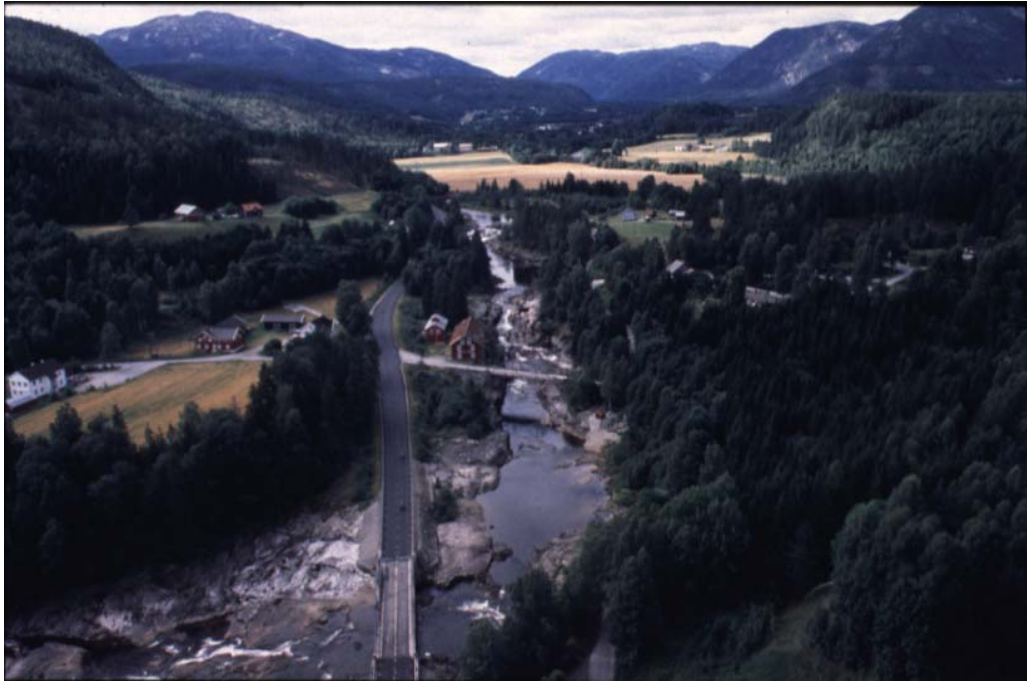
Fig. 13. Rettstrekning gjennom fjell ovenfor Omnesfossen. Elvestrekning 11.

5.1.10 Elvestrekning 11 (fig. 13)

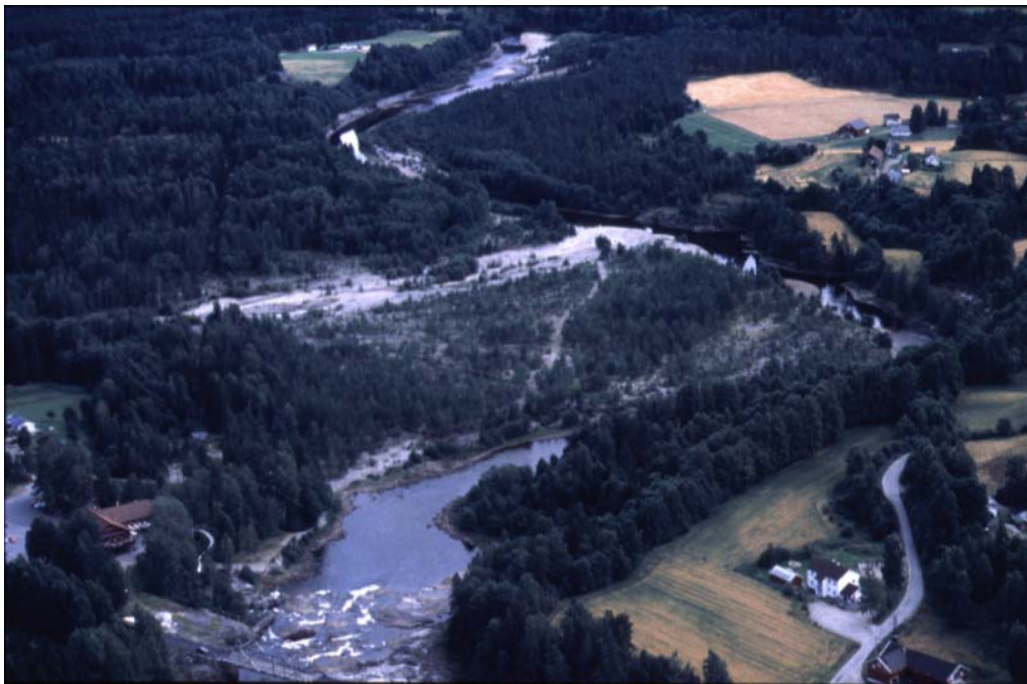
Fig. 14. Elvemøtet Hjartdøla og Ørvella.

Kart over Ørvellaavsetningen er vist i fig. 3. Bilde av avsetningen er vist i fig. 14 (vedlegg). Ørvella er ei elv som kommer fra dalføret over mot Gransherad. Den har gravd seg ned i Ålamoen, og har avsatt et belte med avsetninger fra forgeina elver. Dette beltet vider seg ut som ei vifte mot elvemøtet med Hjartdøla. Det nederste området er verneverdig (Jansen 1987).

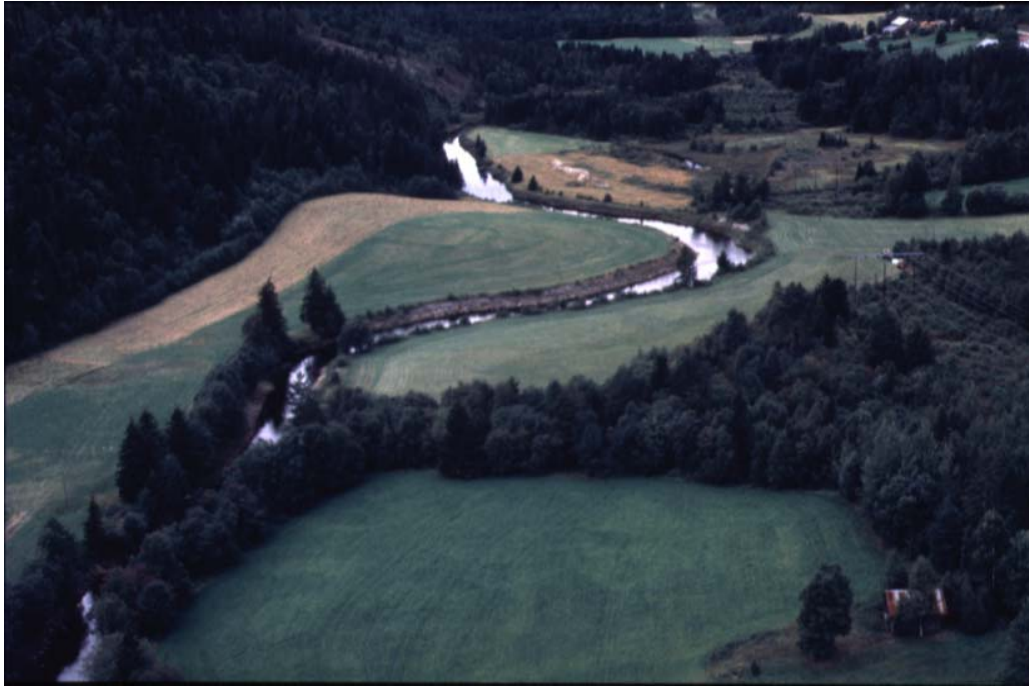
Fig. 16. Hjartdøla ovenfor Skorvas utløp. Elva meandrerer.

På denne strekningen viser elva flere former som rette løp (fig. 17), forgreina løp (fig. 18), svakt kurva løp (fig. 19) og meandrerende løp (fig. 16).

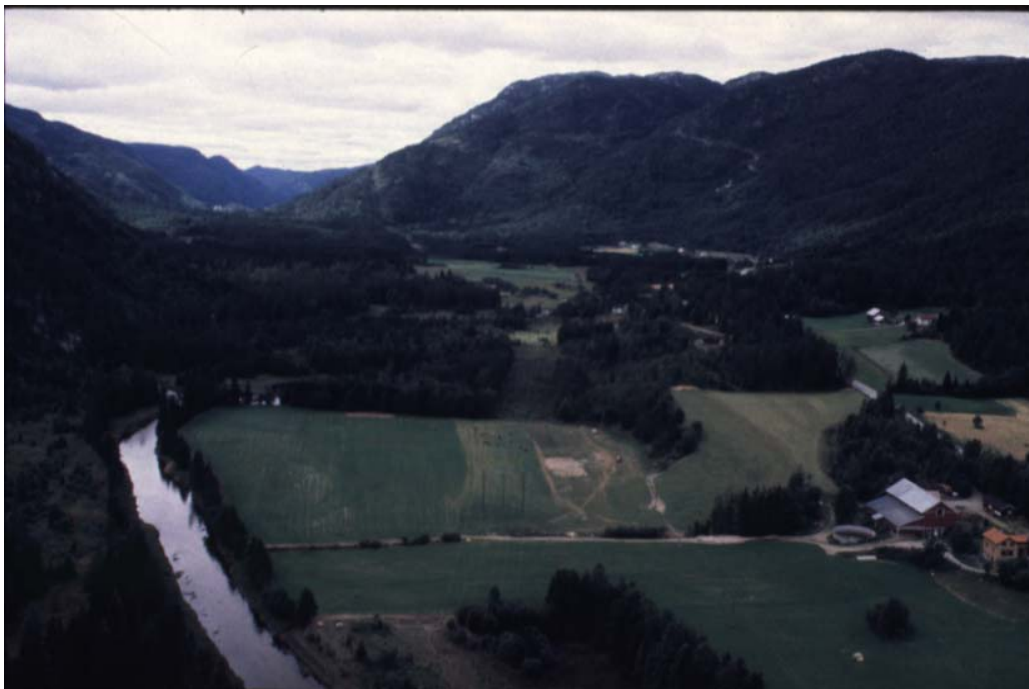
Fig. 17. Rett løp mellom meandre.

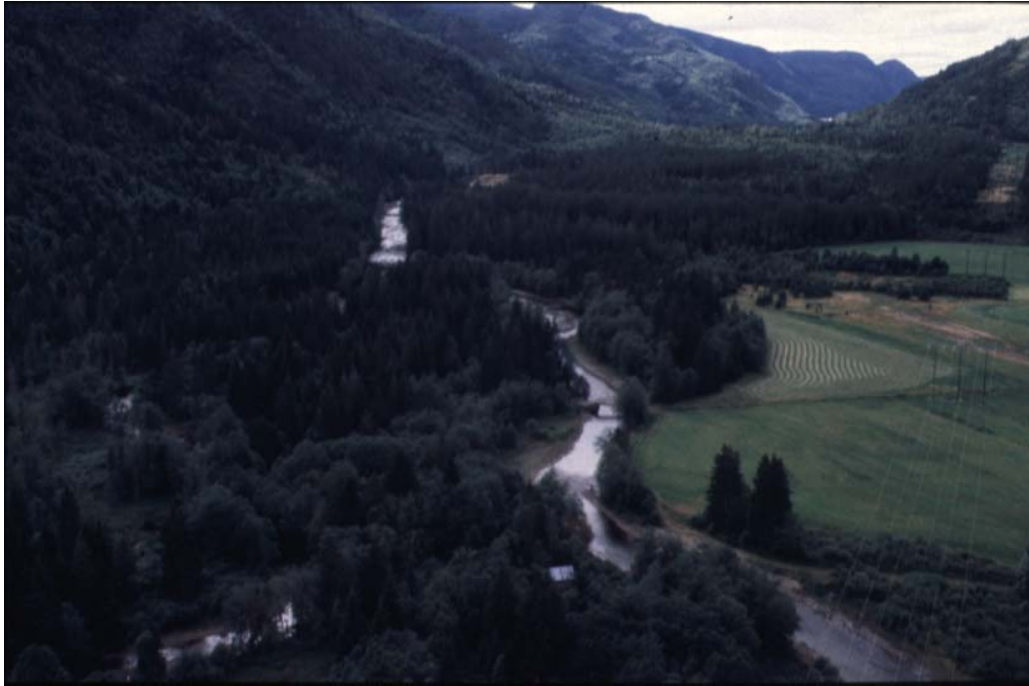
Fig. 18. Forgreina elveløp ved Lonarøyren.

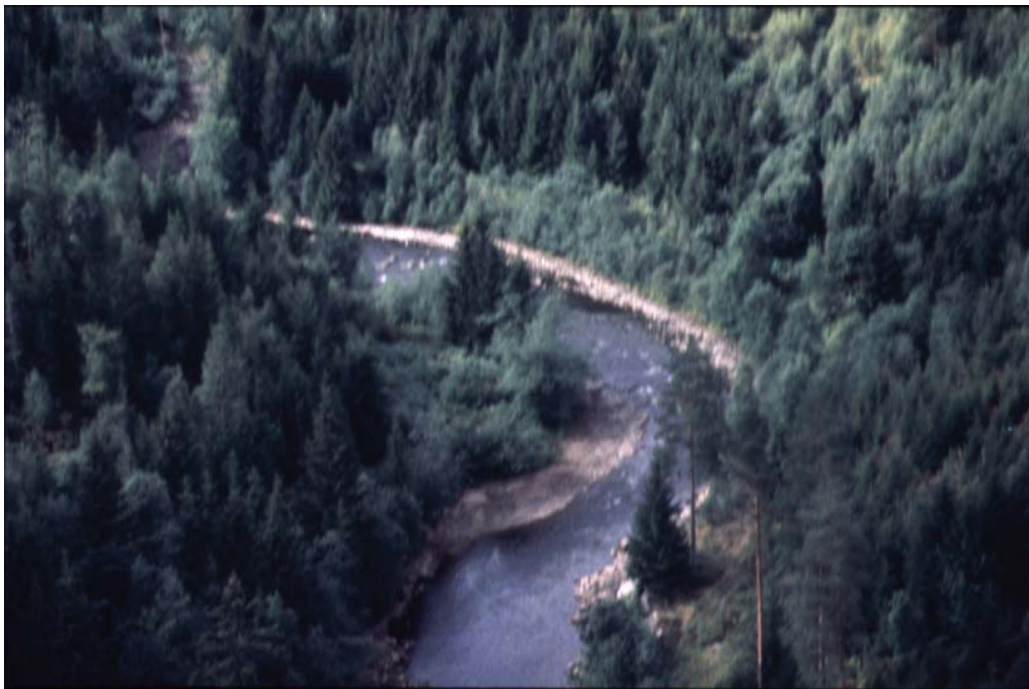
Fig. 19. Svakt kurvet elveløp med sidebanker.
